Am 26.01.2015 wurde in der Hannoverschen Regionalgruppe über Risikomanagement berichtet. Mehr als 50 Besucher nahmen an der Veranstaltung teil. Herr Dipl. Ing. Ekkehard Overdick, Senior Consultant der Overdick GmbH & Co. KG - Offshore Engineers, Naval Architects - stellte seinen Auftrag im Rahmen der Bergung der Costa Concordia vor (siehe Abbildung 1).

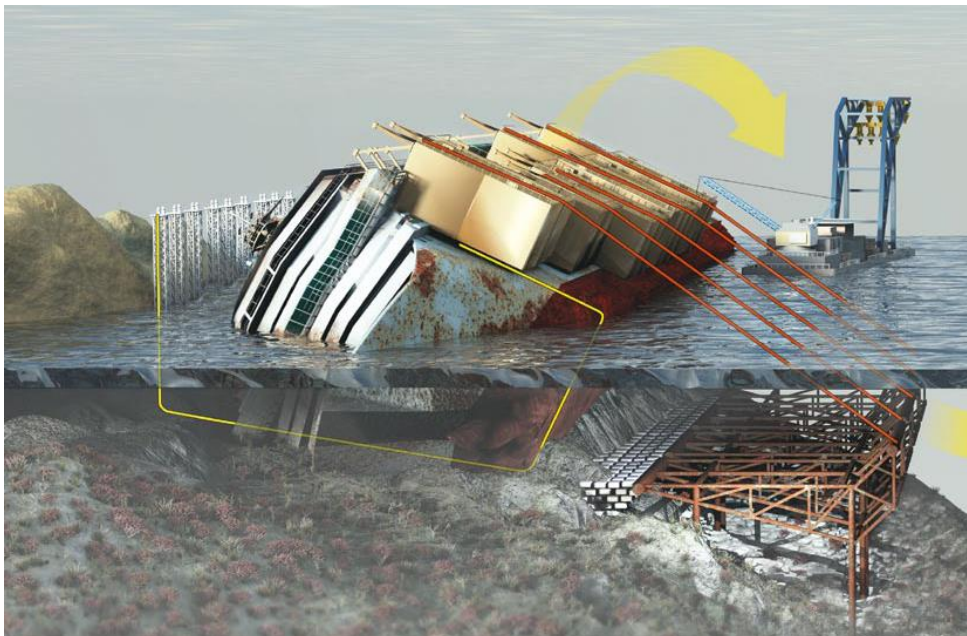
Abbildung 2

Die aus der Modellierung abgeleiteten Maßnahmen der Bergungsphasen umfassten: 1) Konstruktion einer über und unter der Wasseroberfläche zu montierenden Spannvorrichtung, um das geneigt im Wasser auf Uferfelsen aufliegende Wrack über eine Batterie von etwa 35 Winden mit jeweils 1000 t Zugkraft über Stahllitzen aufzurichten (siehe Abbildung 2, Litzen in rot). In dieser Phase waren die kritischen Konstruktionselemente die Litzenheber (Bild 2,

weiße Gitterkonstruktion am linken Bildrand mit Litzen in gelb) mit einer Belastung von 14.000 [t/m²]. 2) Errichtung einer Unterwasser-Tragplattform (s. Bild 2, unten rechts). zur Ablage des stabilisierten und ausgerichteten Wrackkörpers und zur Vermeidung des Abgleitens in größere

Tiefen. Das Wrack lag auf Felsen in etwa 10 m Wassertiefe. Die Felsen bildeten die Obergrenze eines steilen Hangs, der bis auf 90 m Wassertiefe abfällt. In dieser Phase war das kritische Konstruktionselement die Unterwasser-Tragplattform. 3) Backbordmontage von etwa 10 Schwimm tanks nach Aufrichtung und Absenkung des Wrackkörpers auf der Tragkonstruktion. Die kritischen Konstruktionen waren hier die Auftrieb tanks. 4) Steuerbordmontage der entsprechenden Schwimm tanks. Ein Problem bei der eingesetzten Krantechnik vor Ort war die geringe Wassertiefe, die nur kleinere als erforderliche Anlagen zuließ. 5) Belüftung der Schwimm tanks um das Wrack von der Tragkonstruktion abzuheben. 6) Schleppen des Wracks von der Insel Giglio nach Genua. Dies Verfahren erfolgte extrem vorsichtig mit einer Geschwindigkeit von max. 3 Knoten. Ein Auseinanderbrechen des Wracks, etwa induziert durch Wind oder Wellengang, musste verhindert werden.
